Übersicht

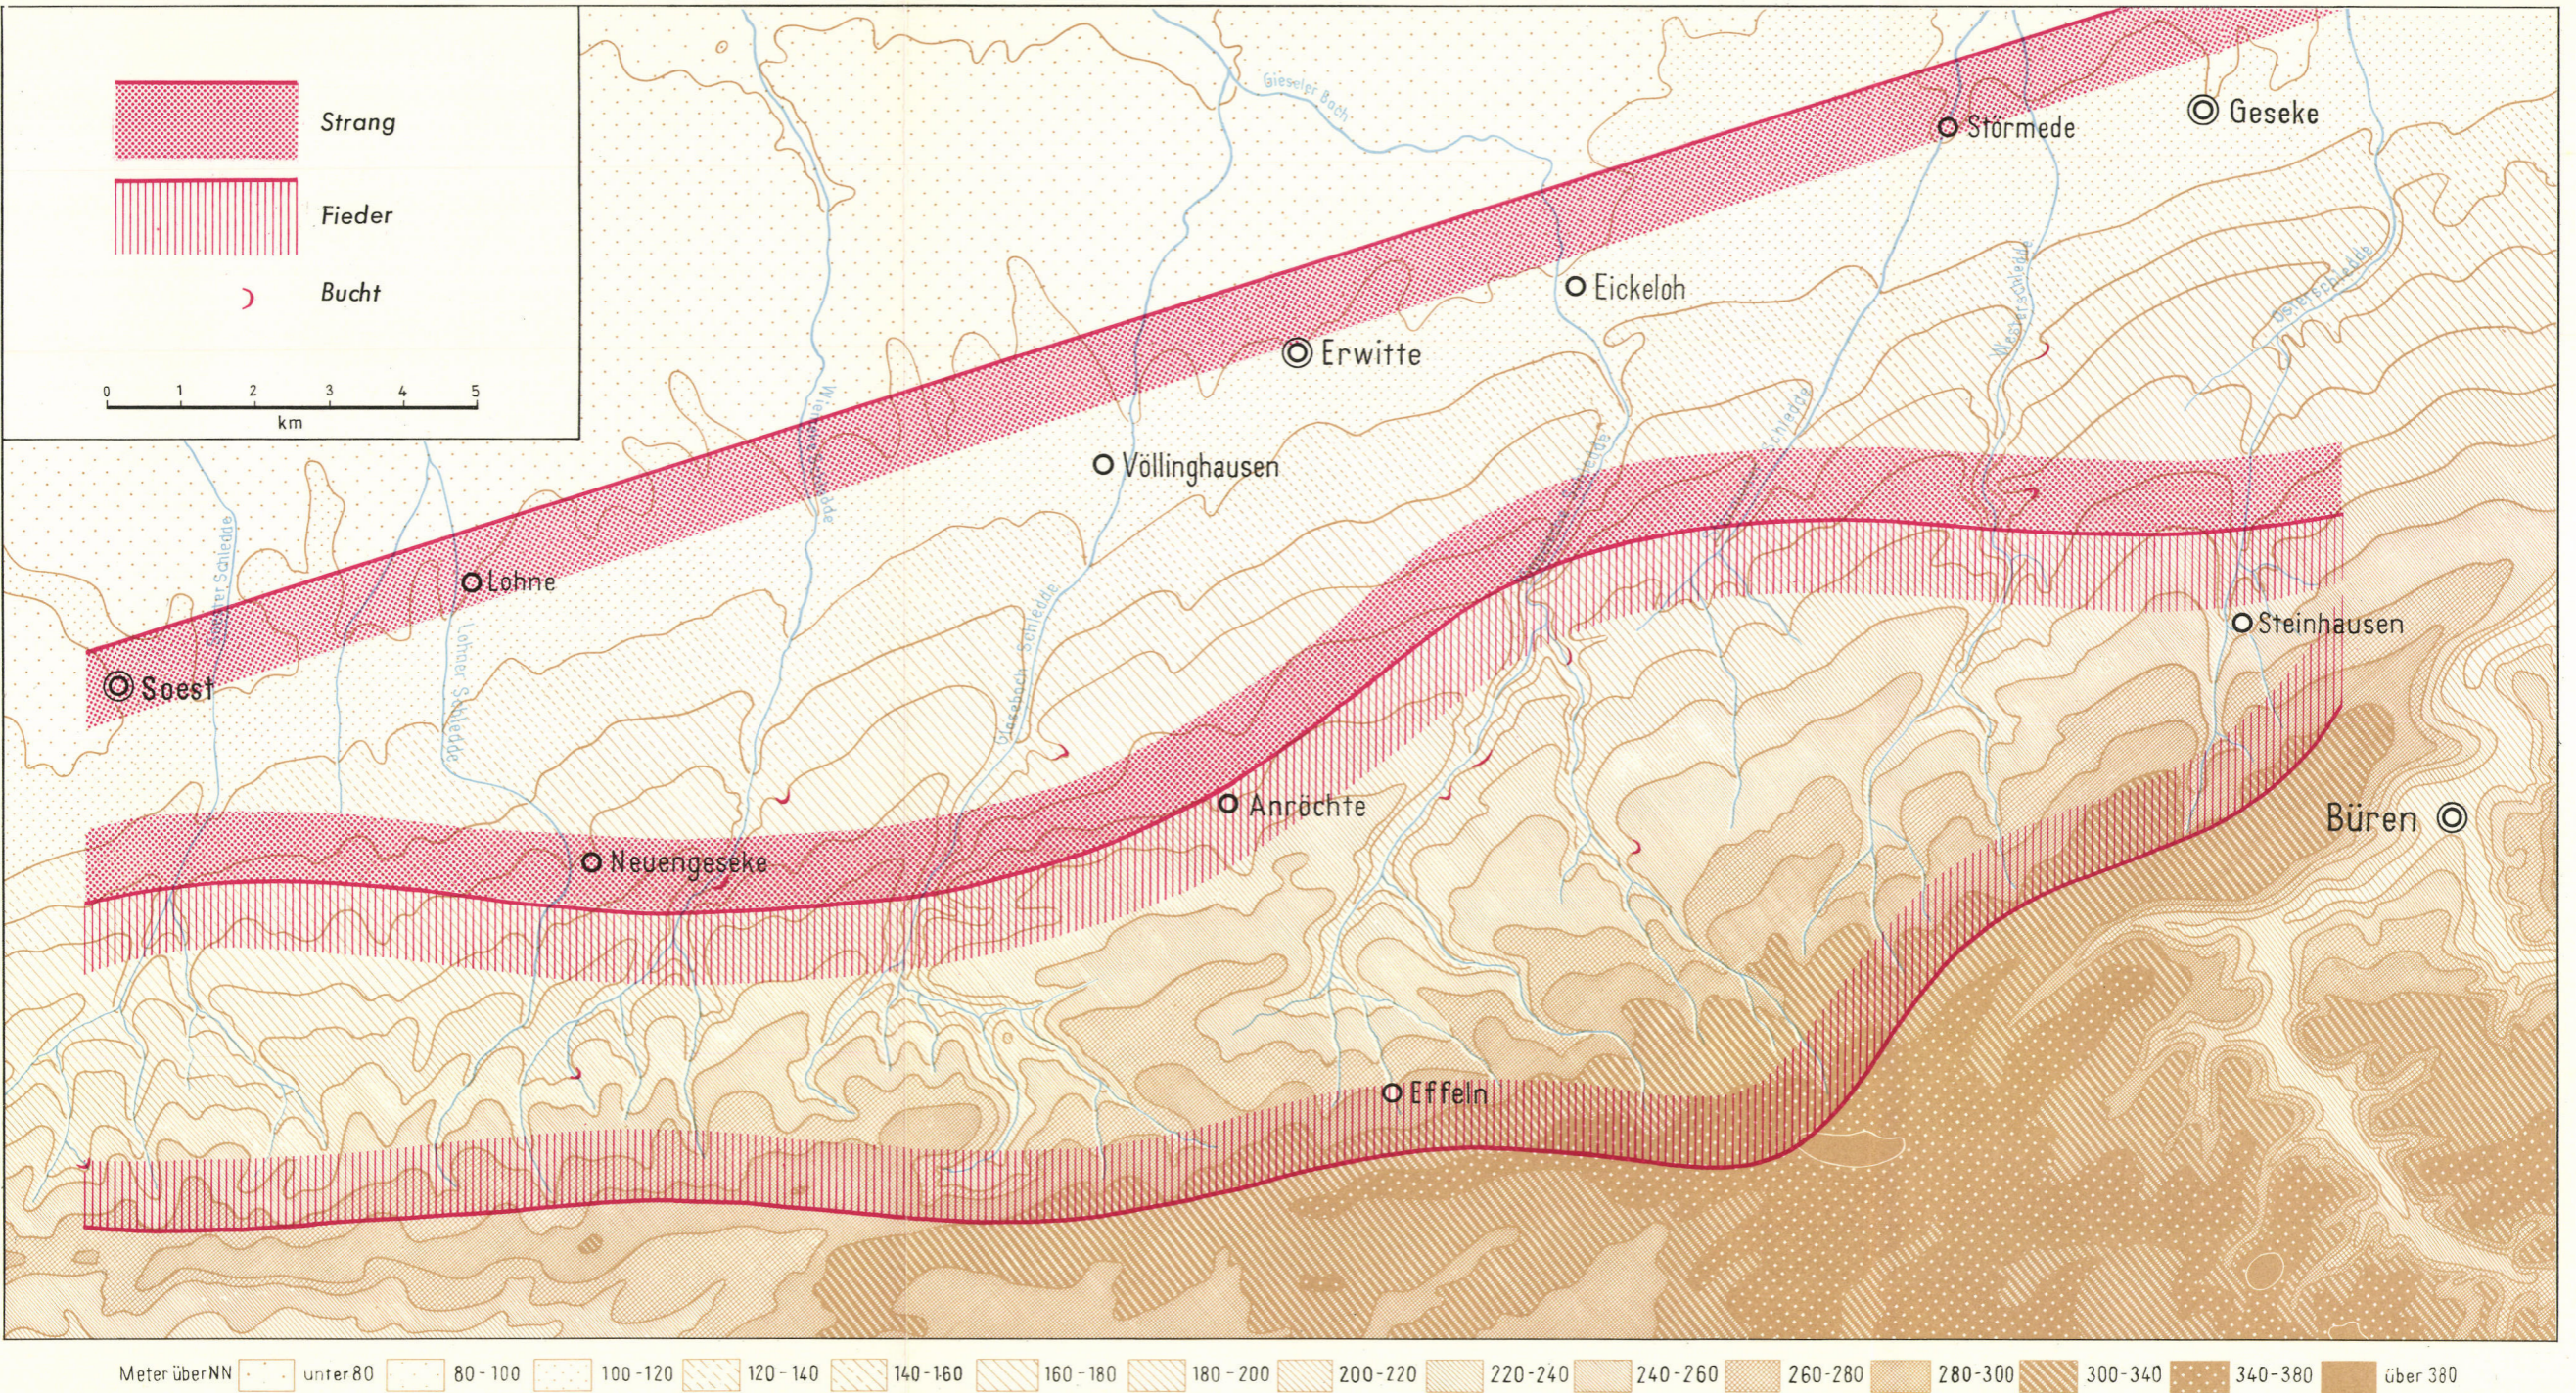
Abb. 7: Die topographischen Abschnitte

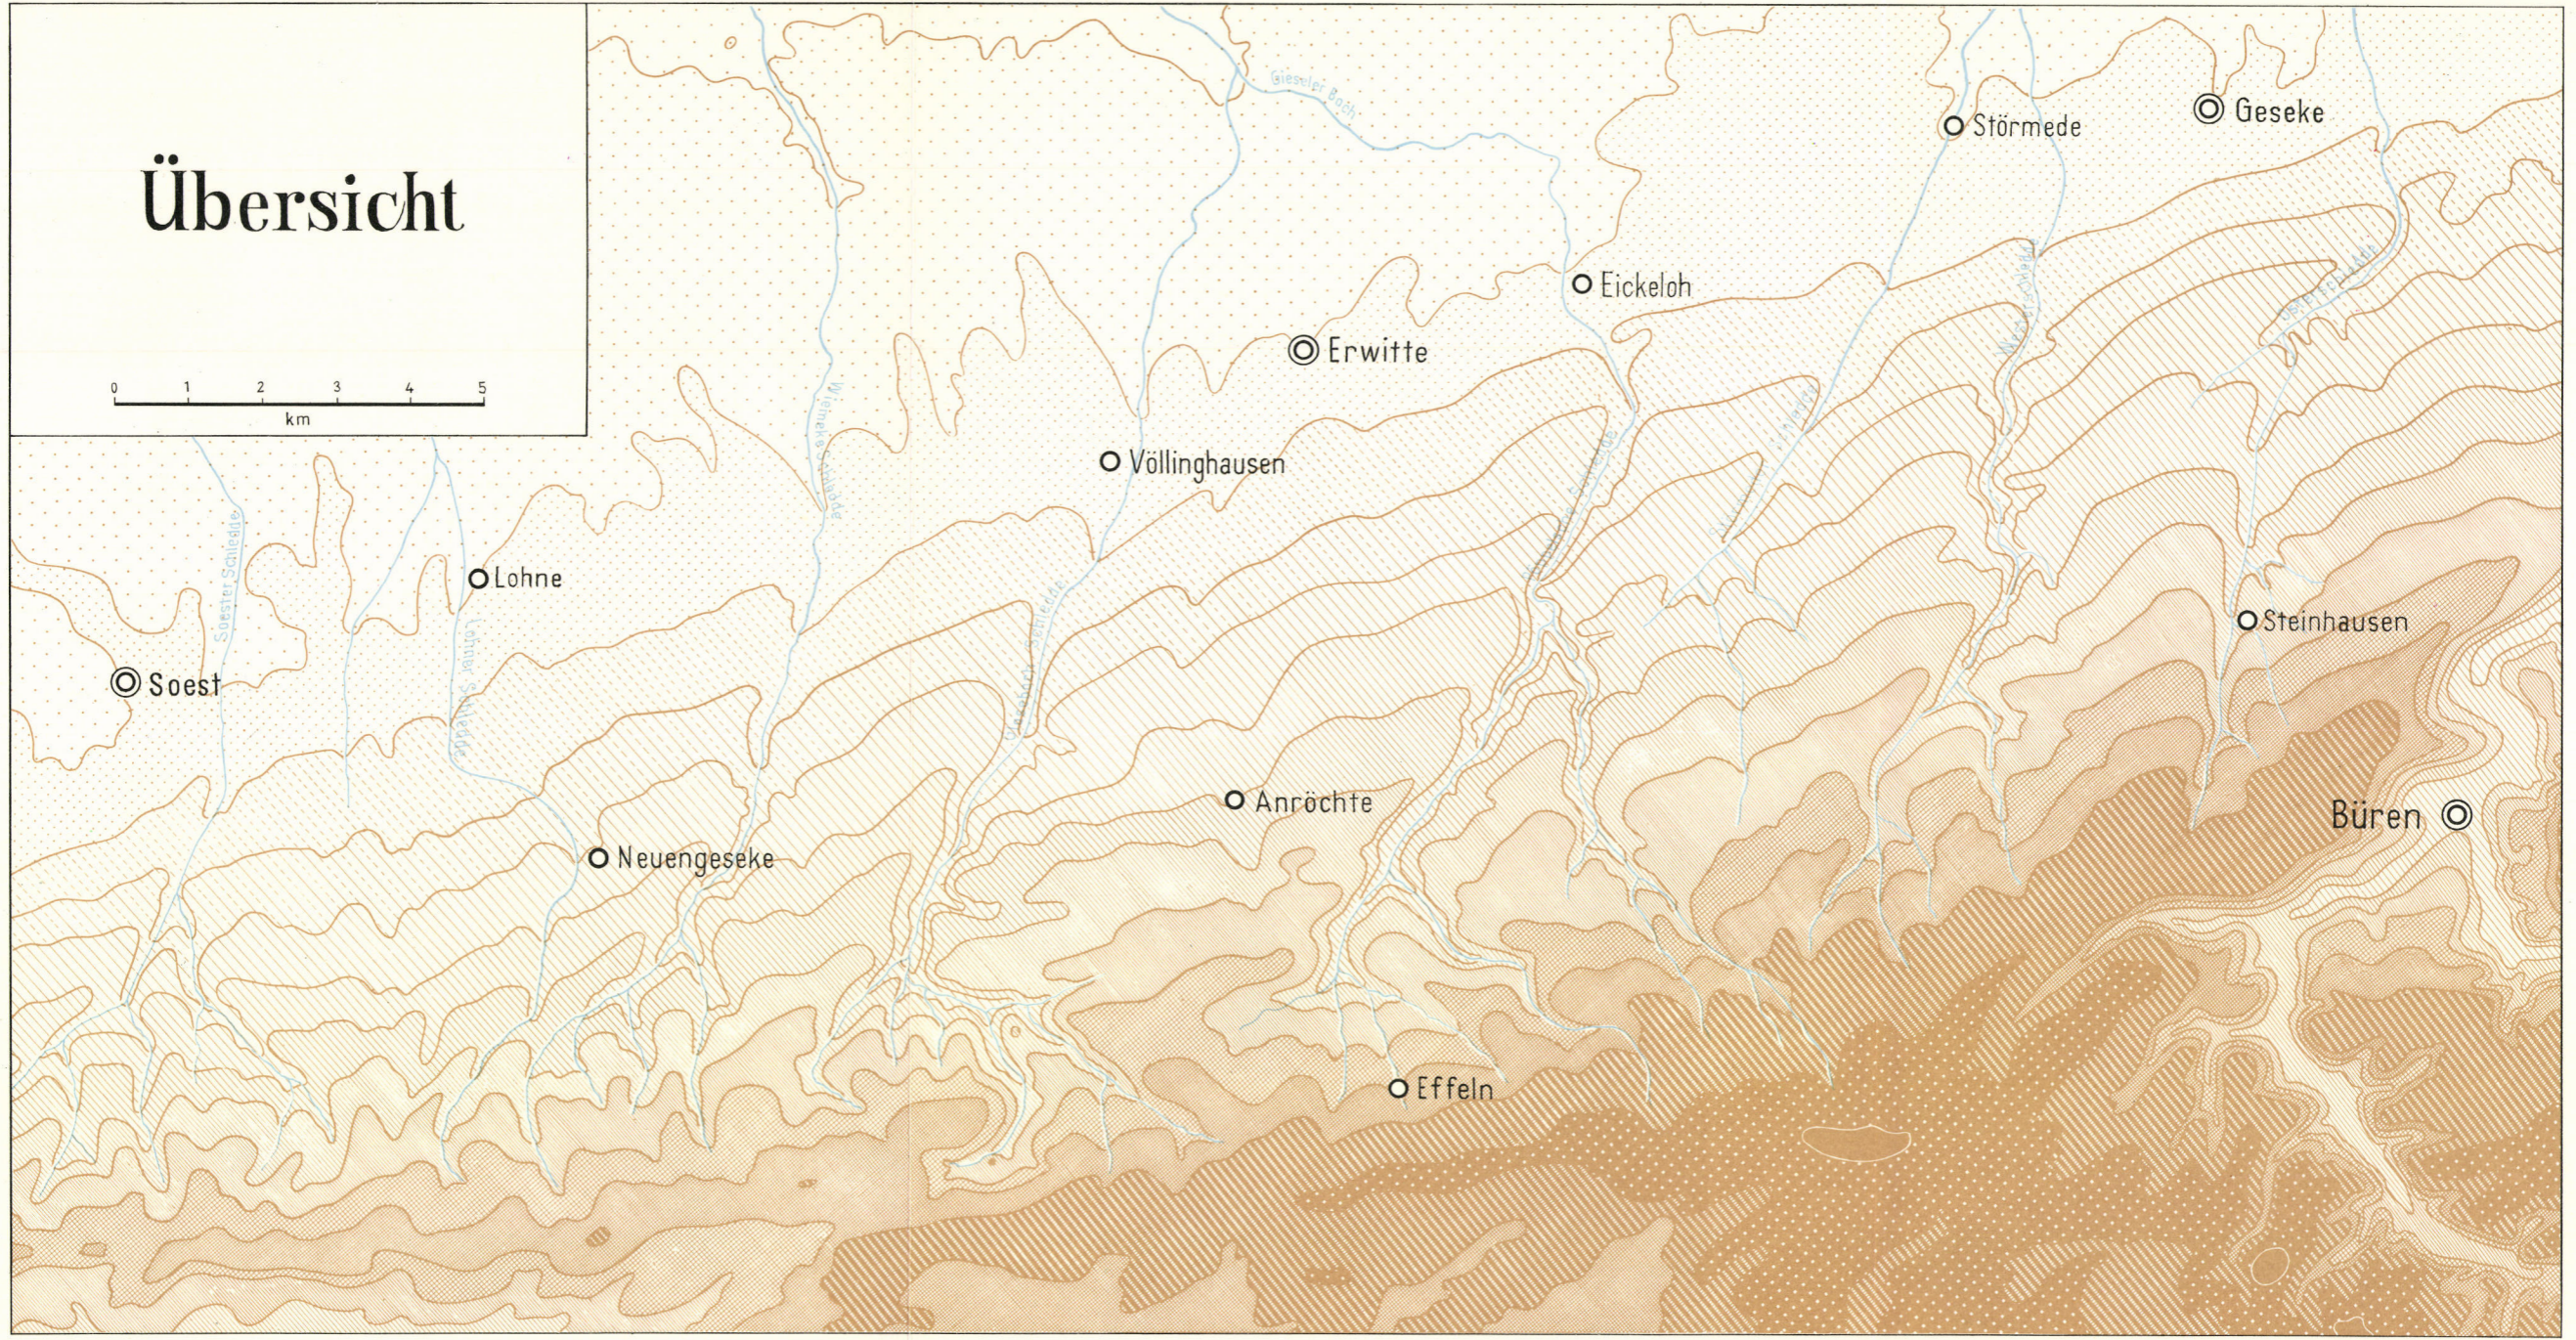
Abb. 5: Das Untersuchungsgebiet

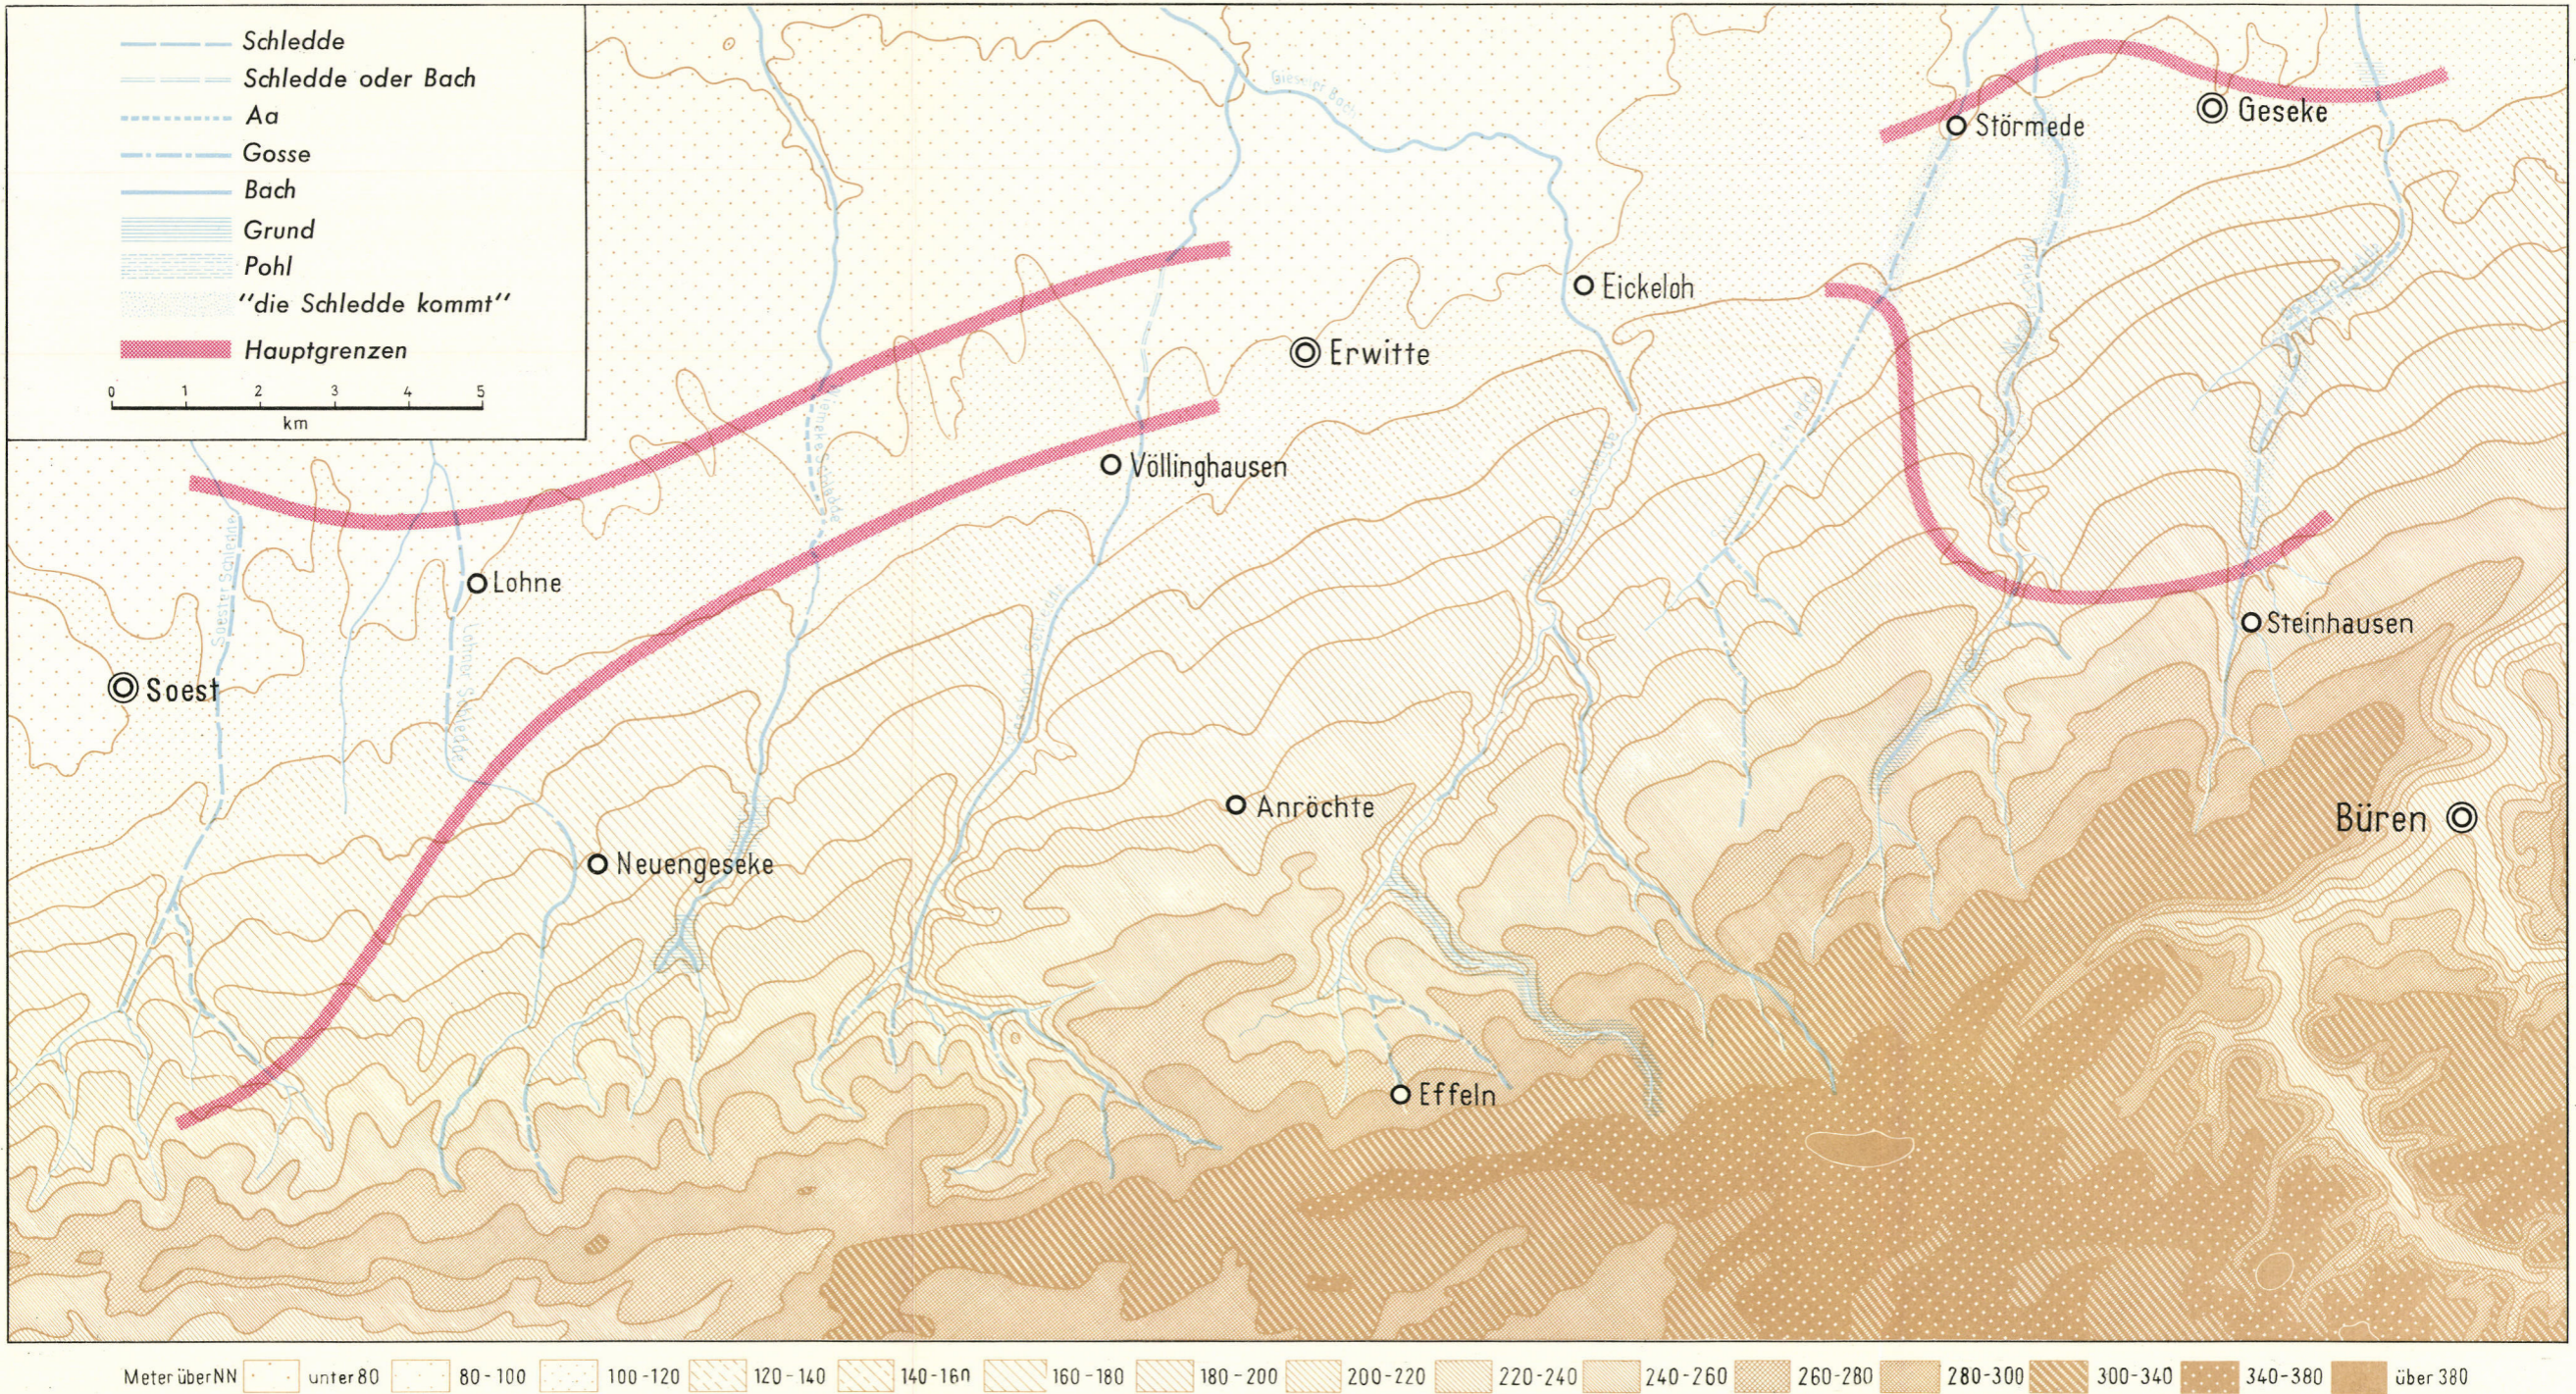
Abb. 6: Die toponymischen Abschnitte

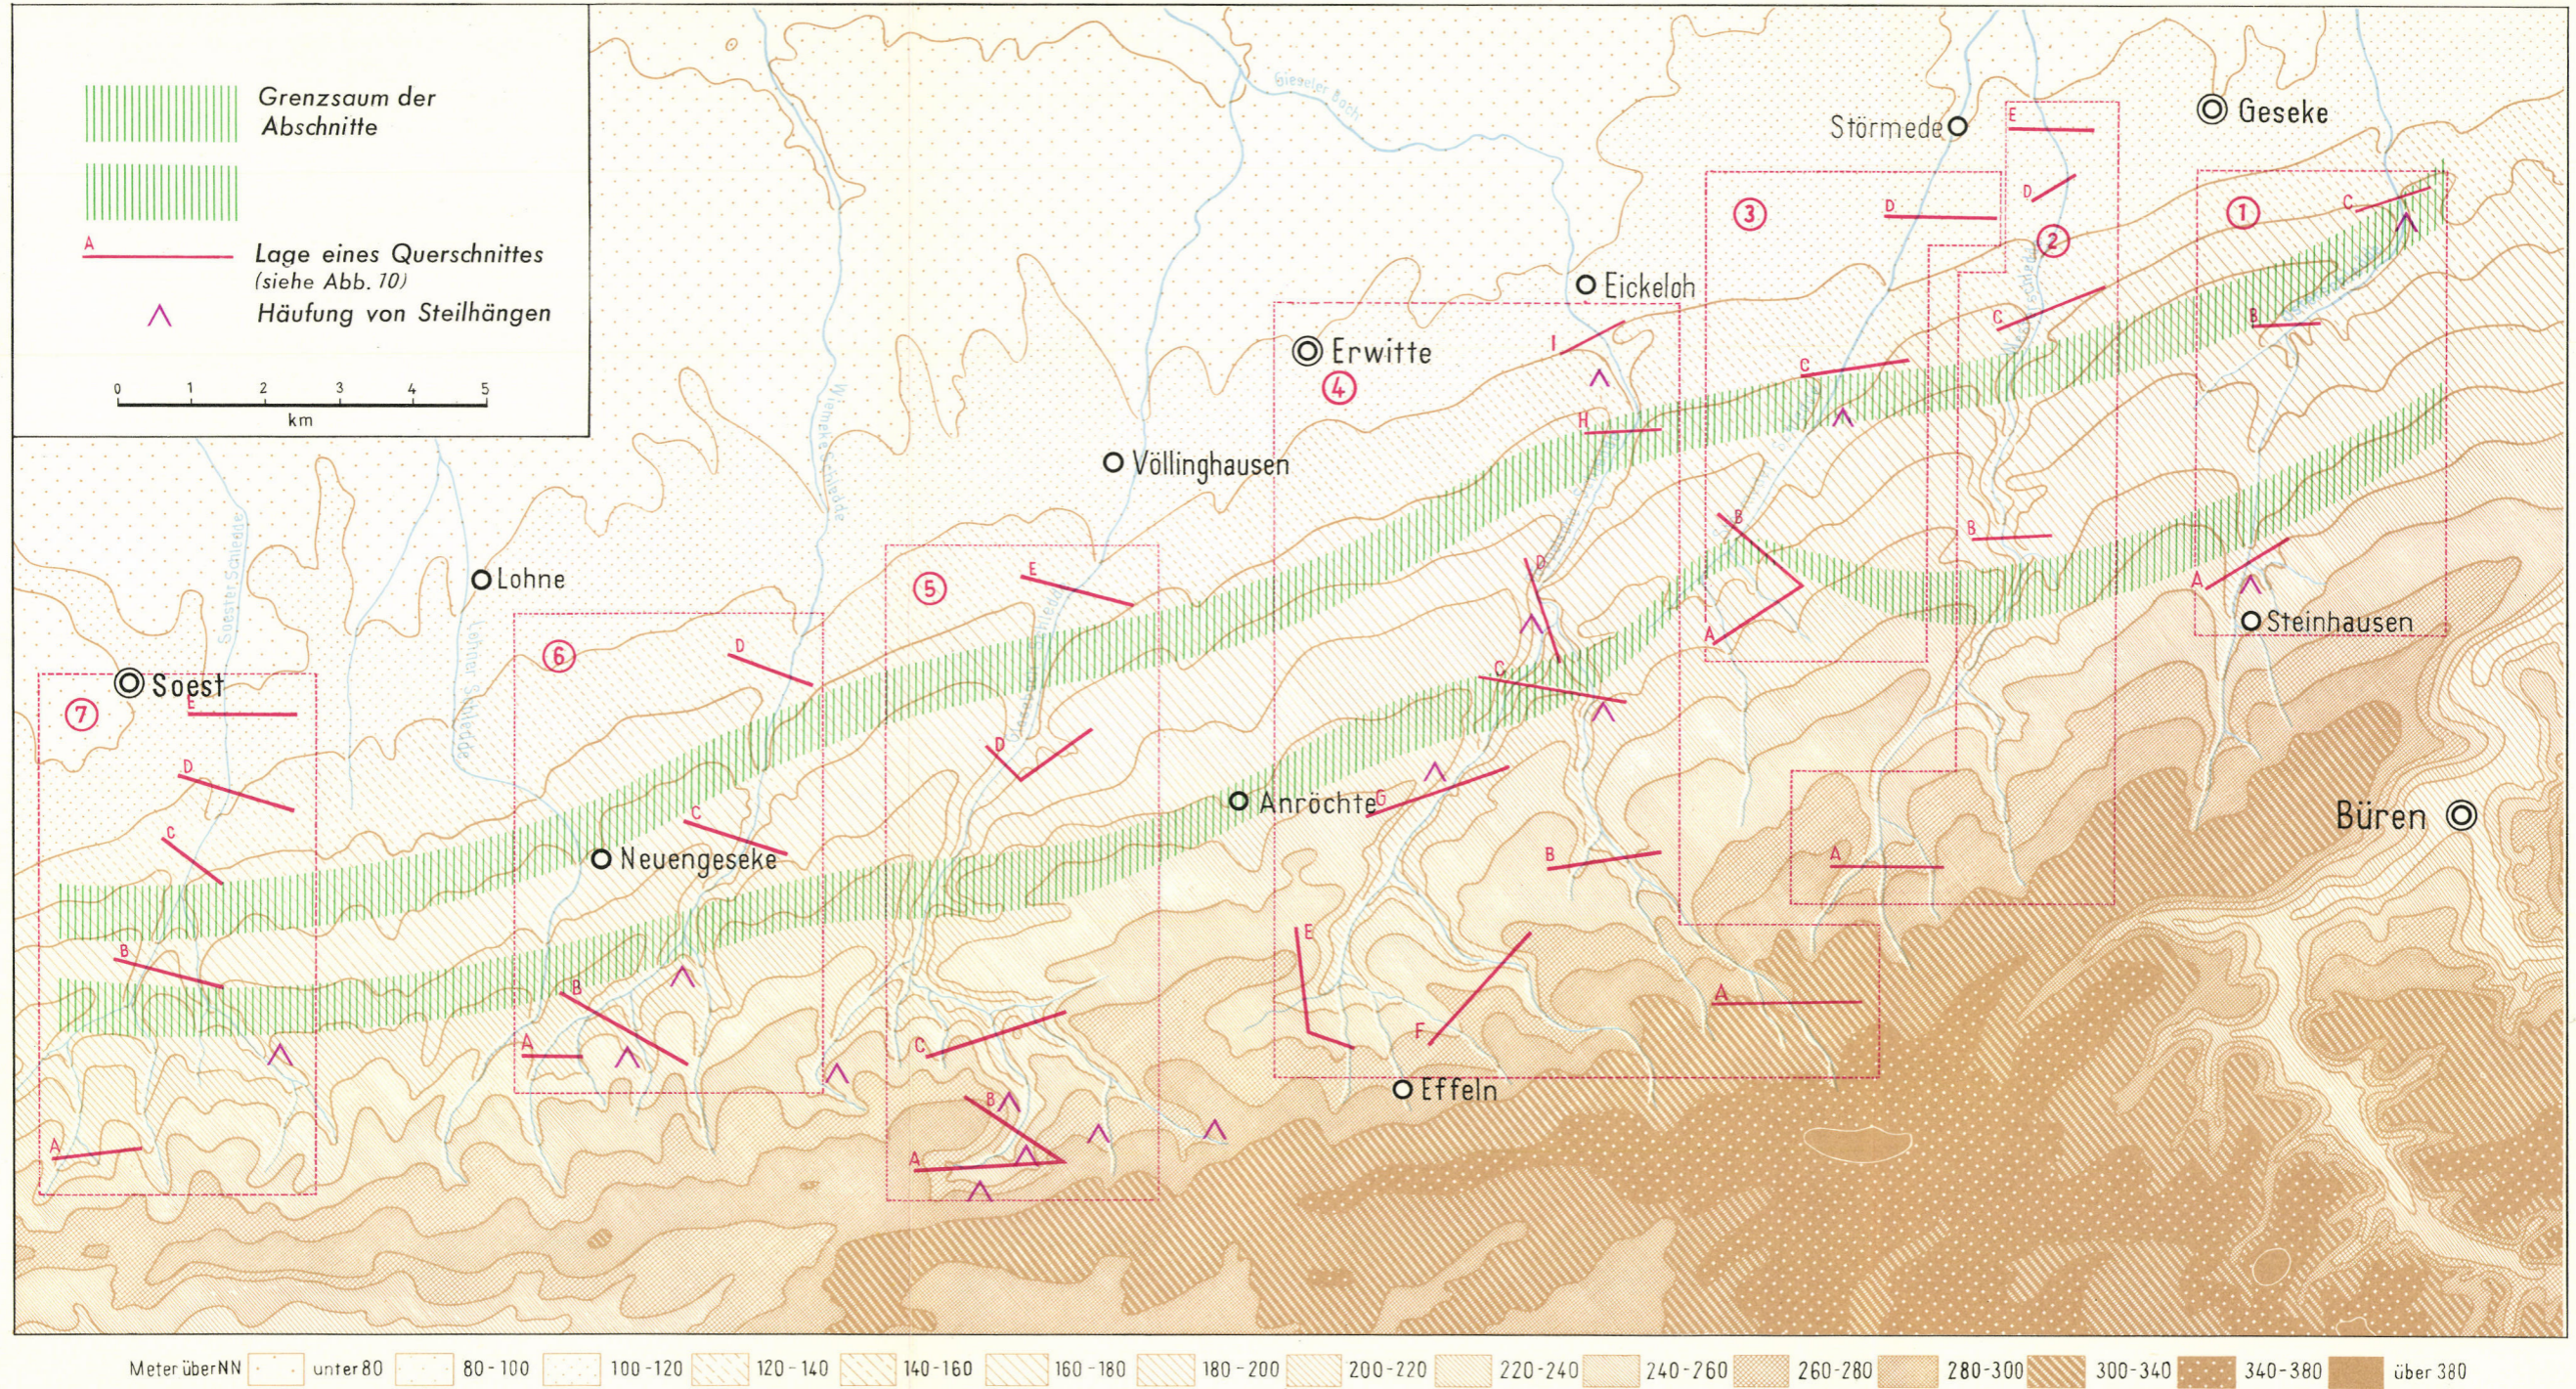
Abb. 9: Die morphologischen Abschnitte

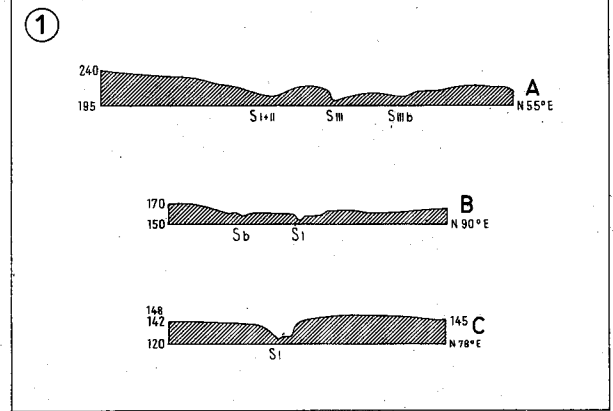
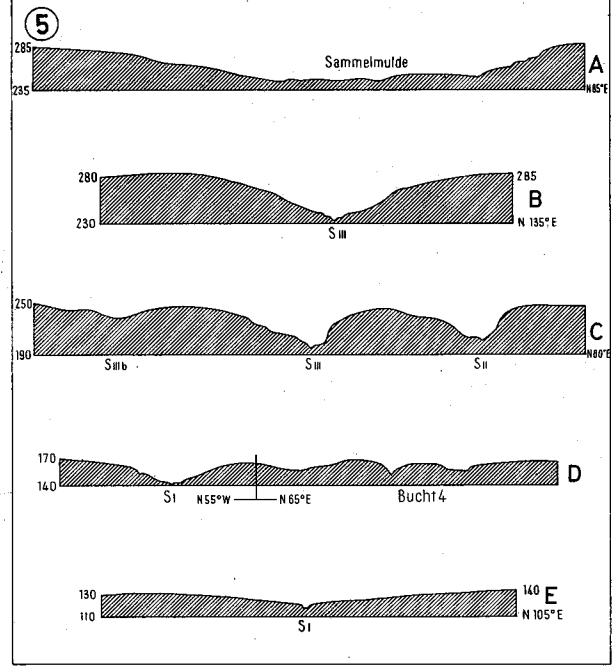
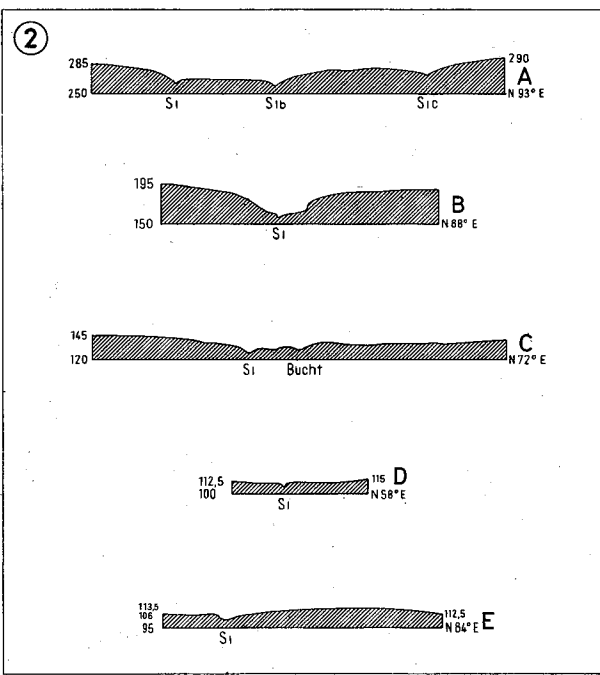
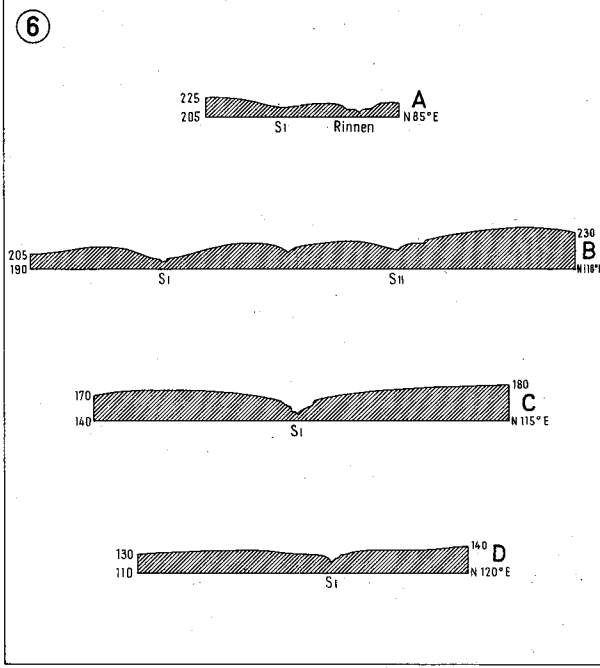
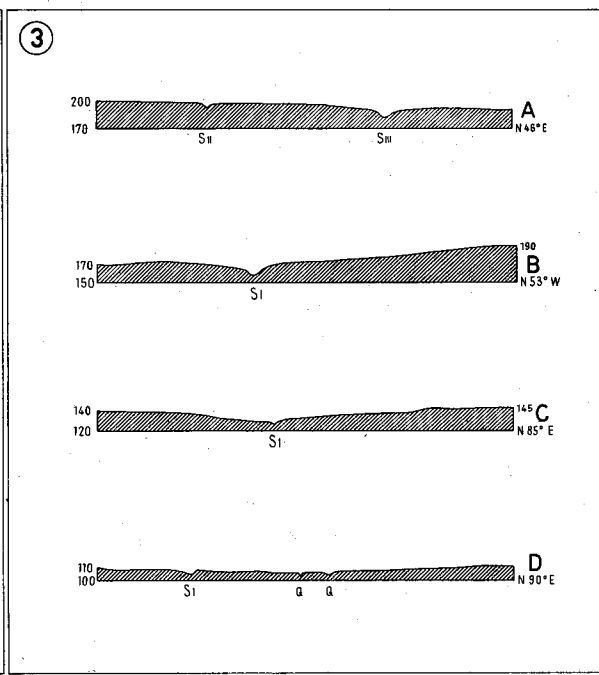
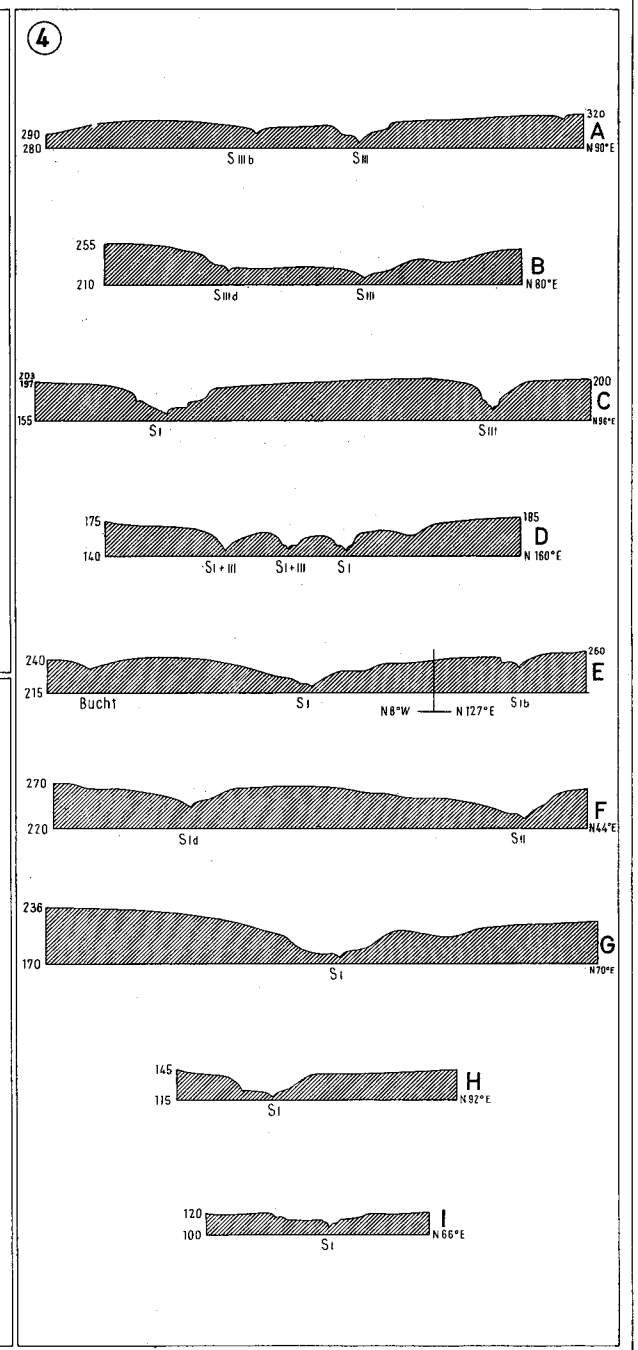
Abb. 10:
 Die Schledden im Längsprofil

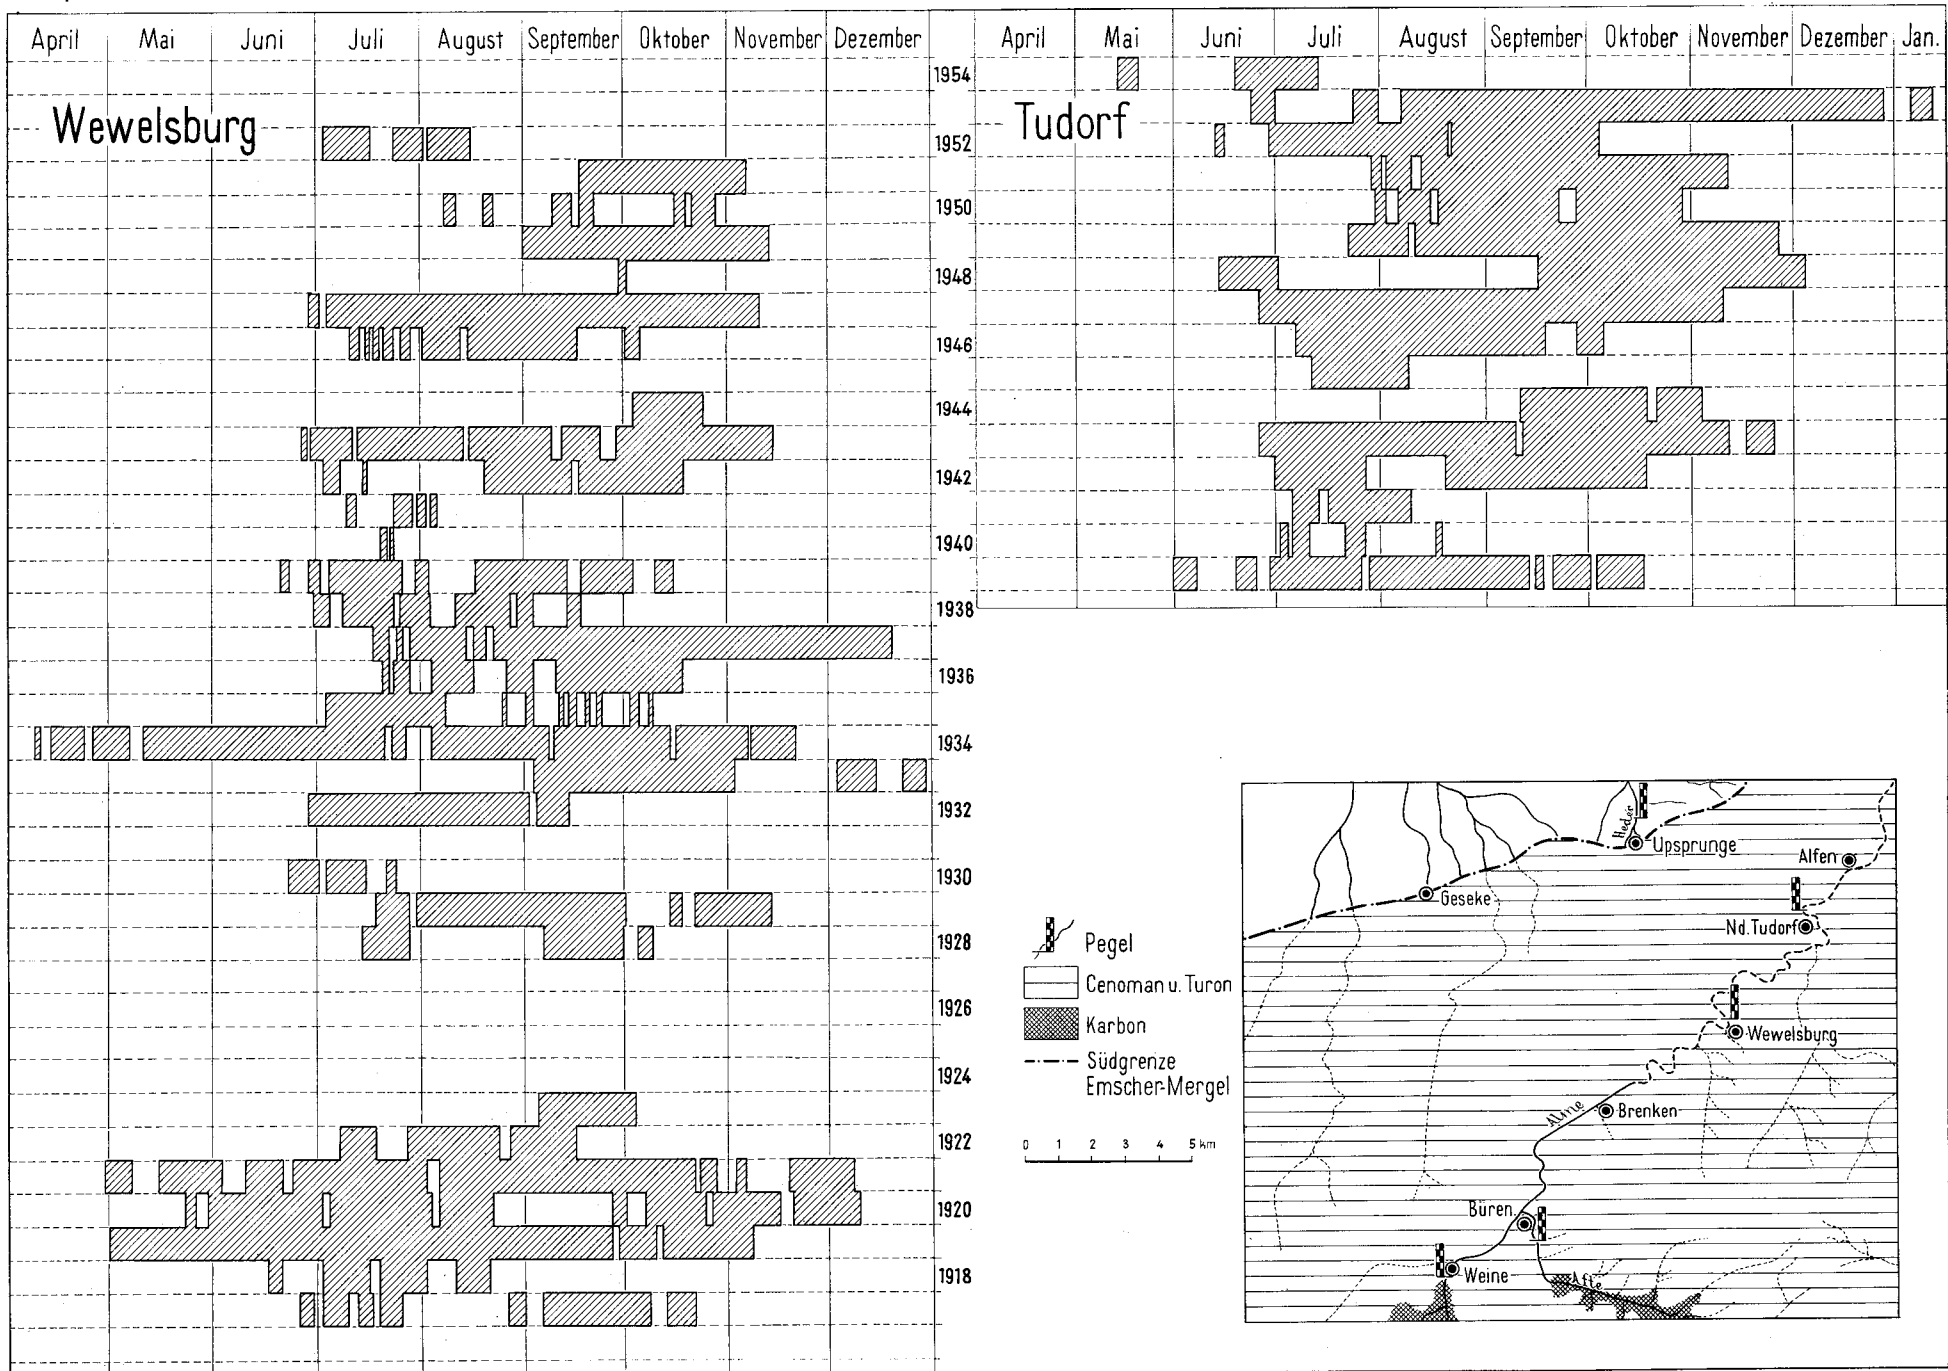
Abb. 11: Trockenzeiten der Alme in den Jahren 1917-1954
