Übersicht

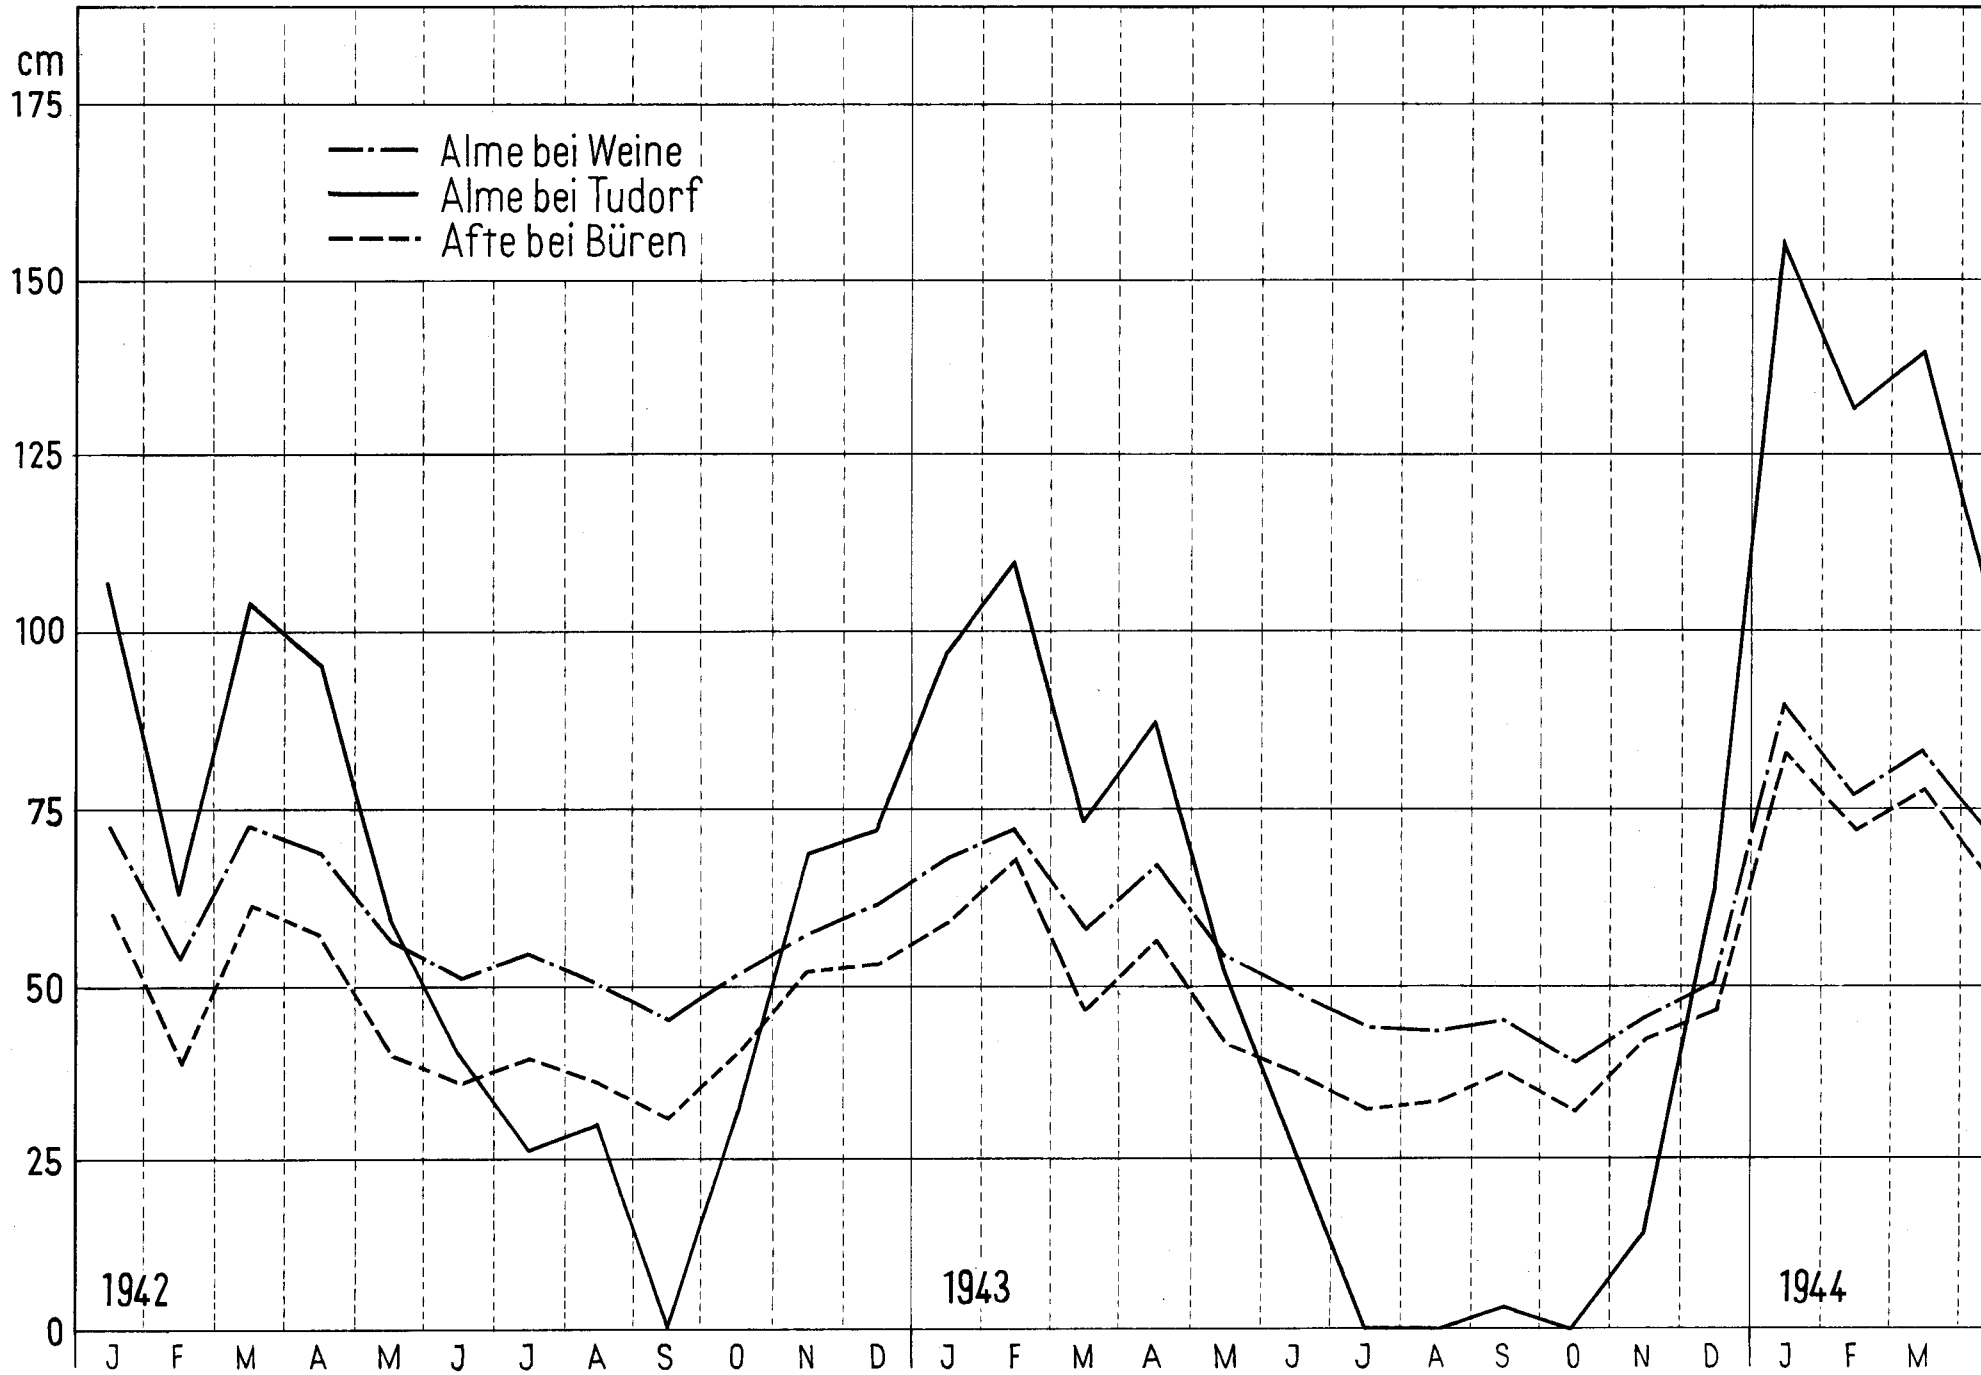
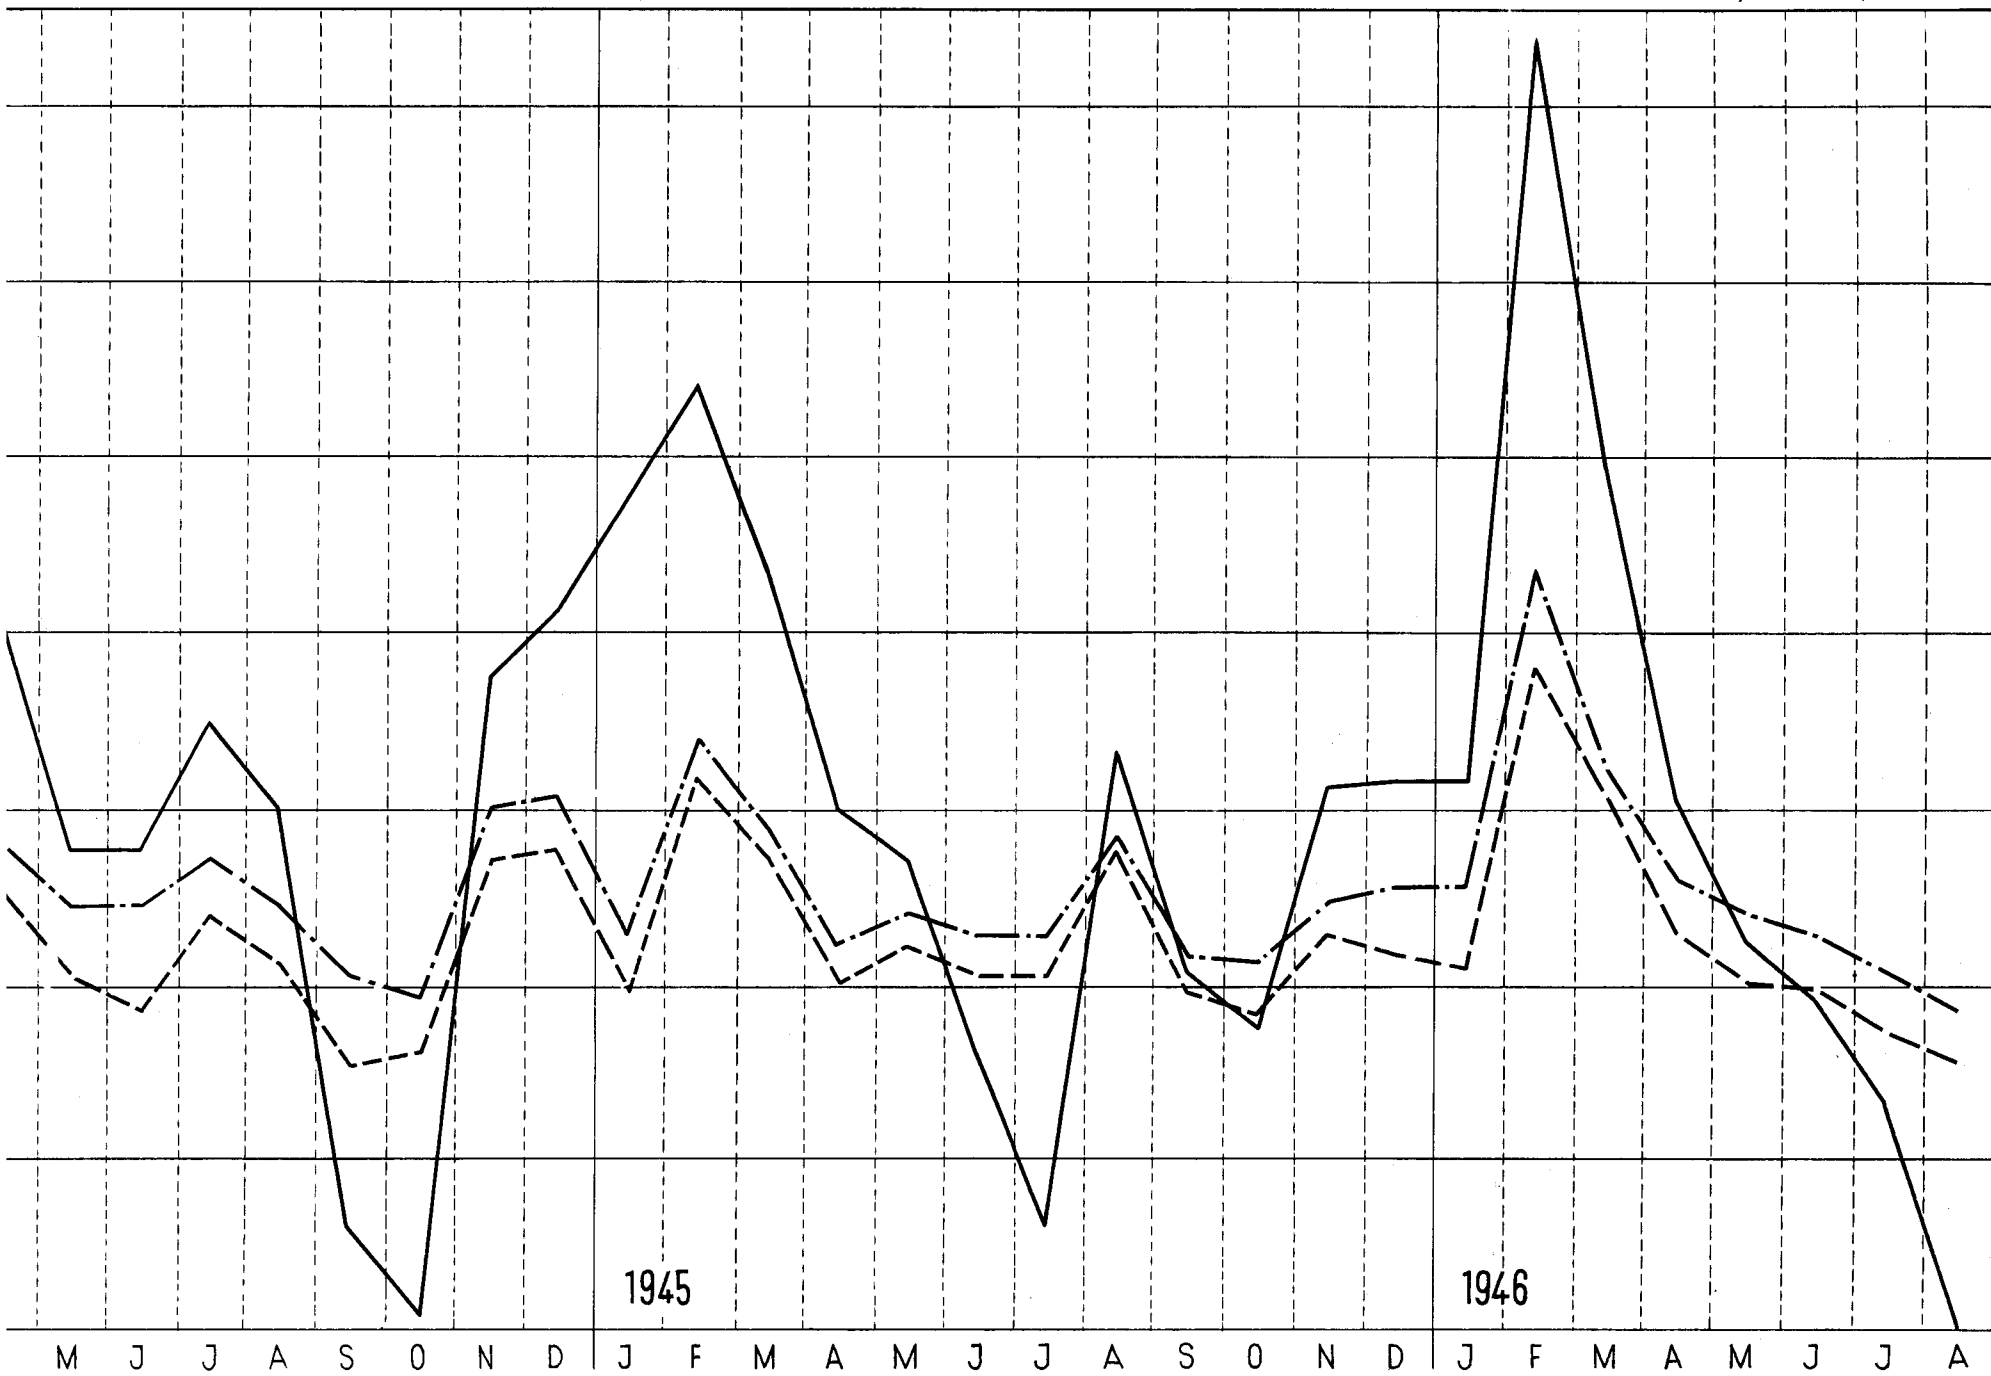
Abb. 12: Der Wasserstand
(veral. Übersicht in

der Alme und Afte 1942-1946

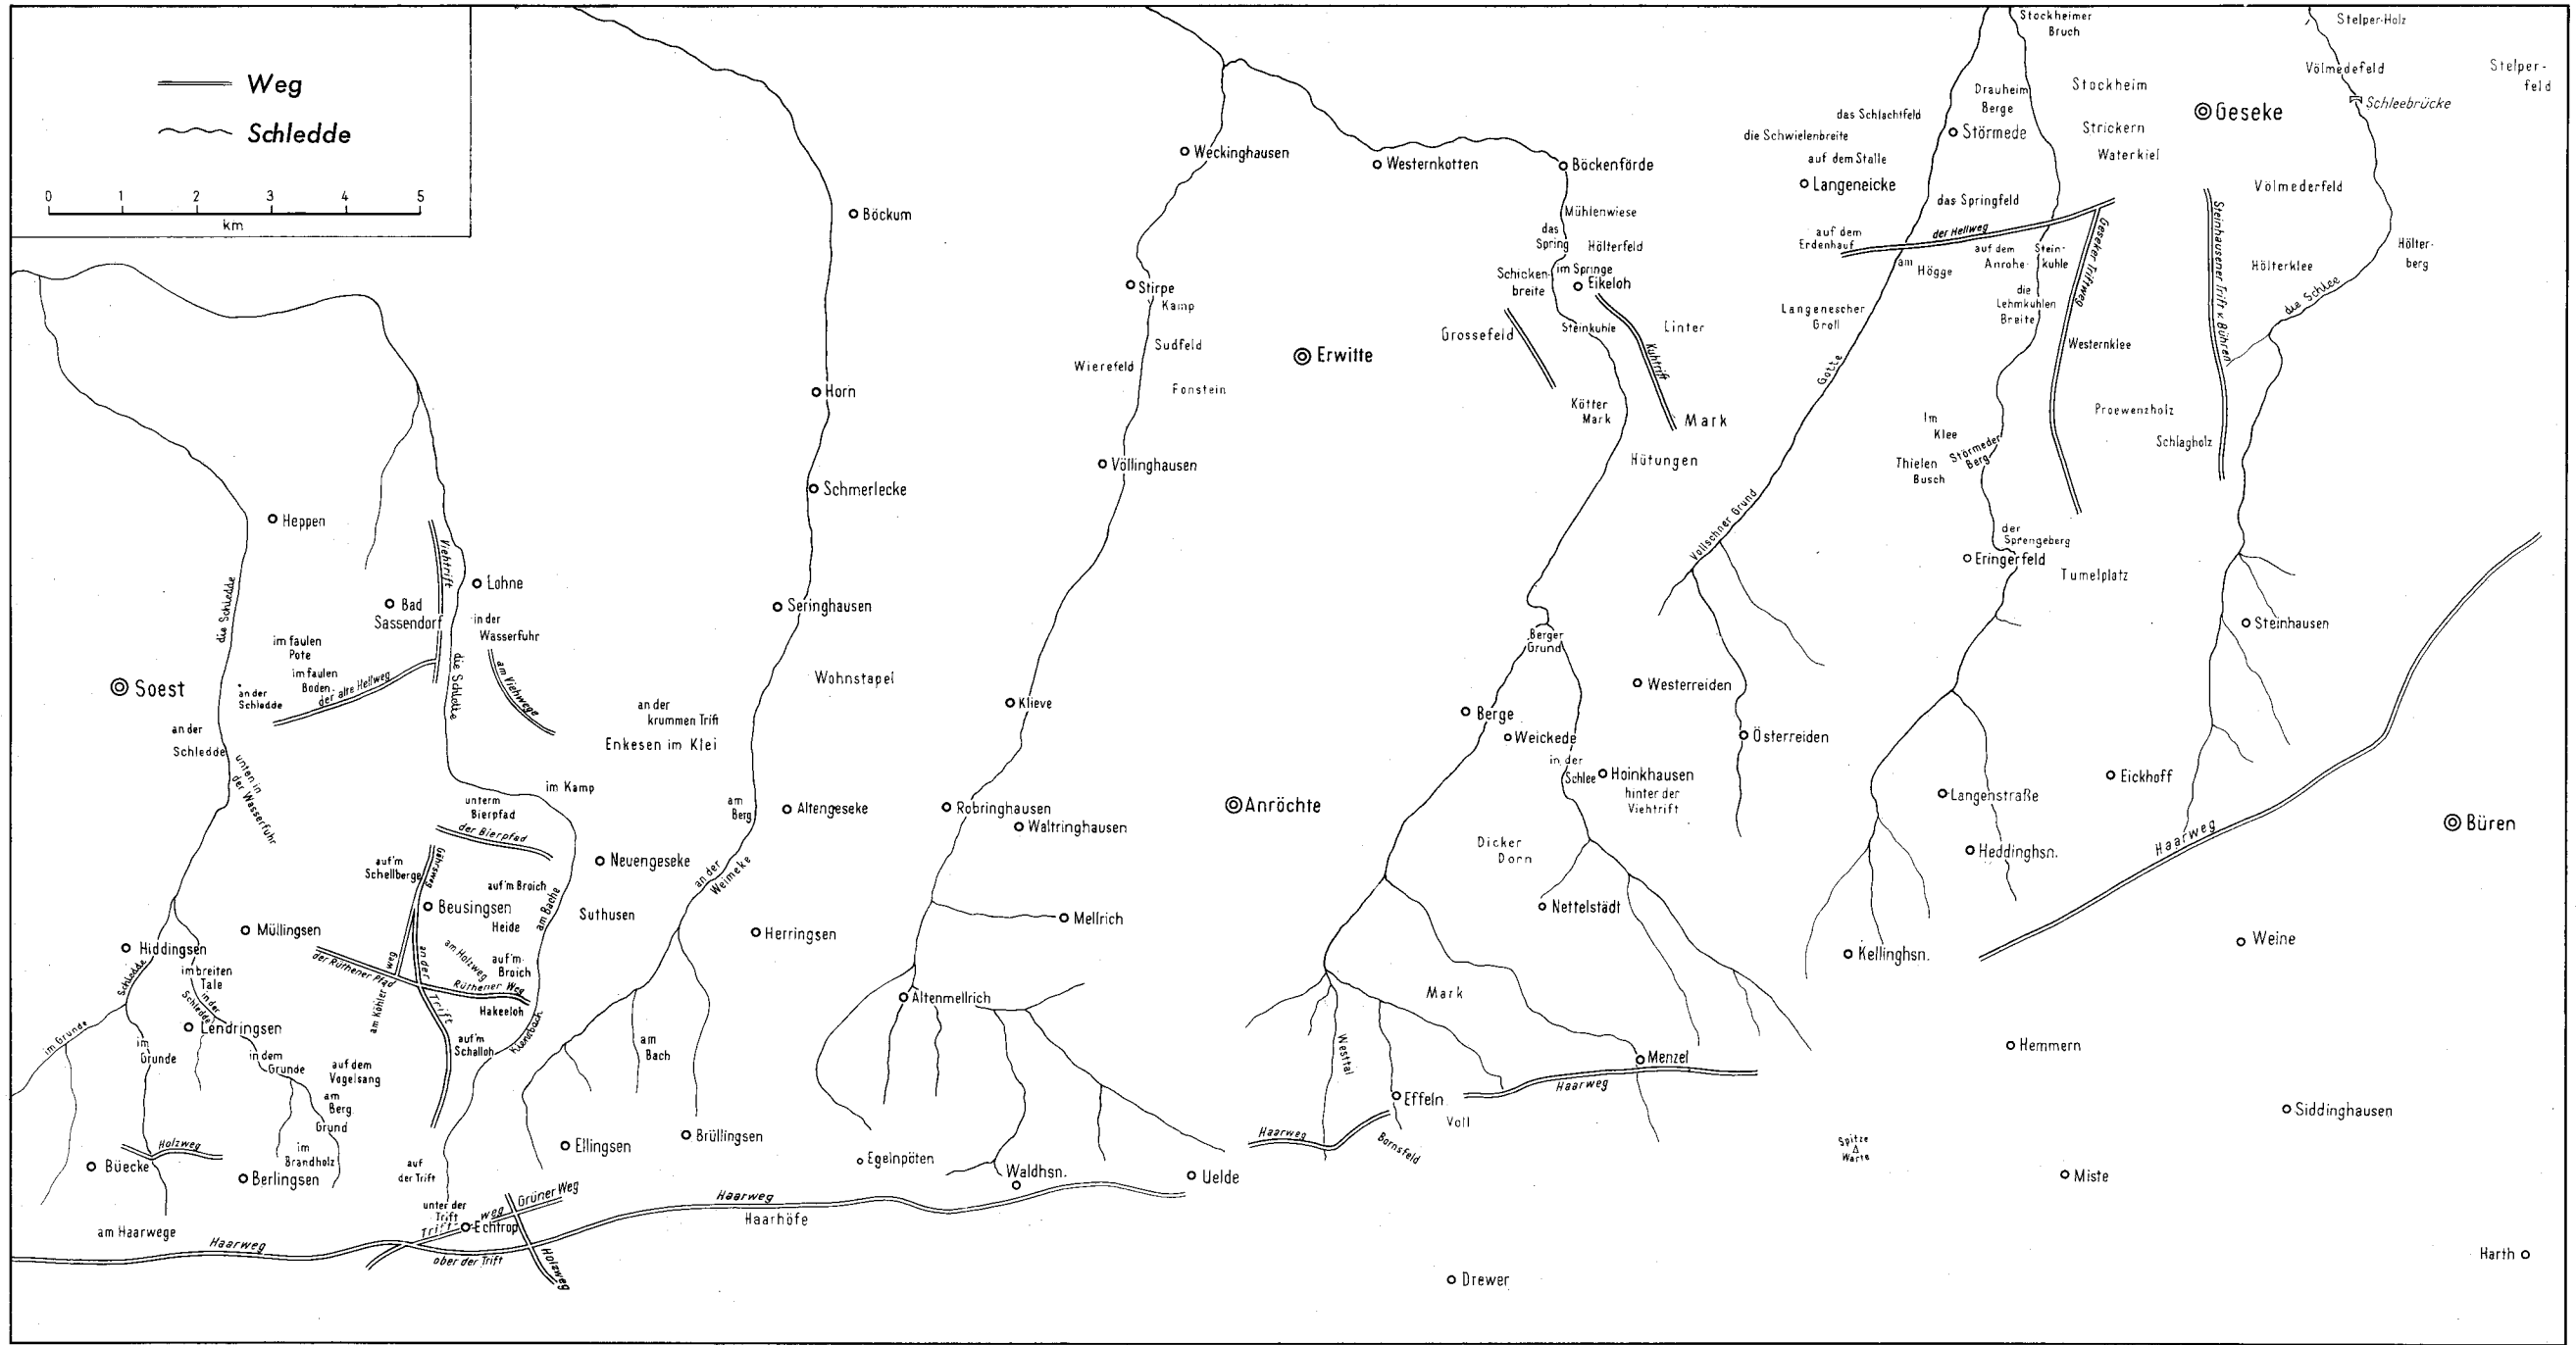
Abb. 11: Wege und Namen um 1820

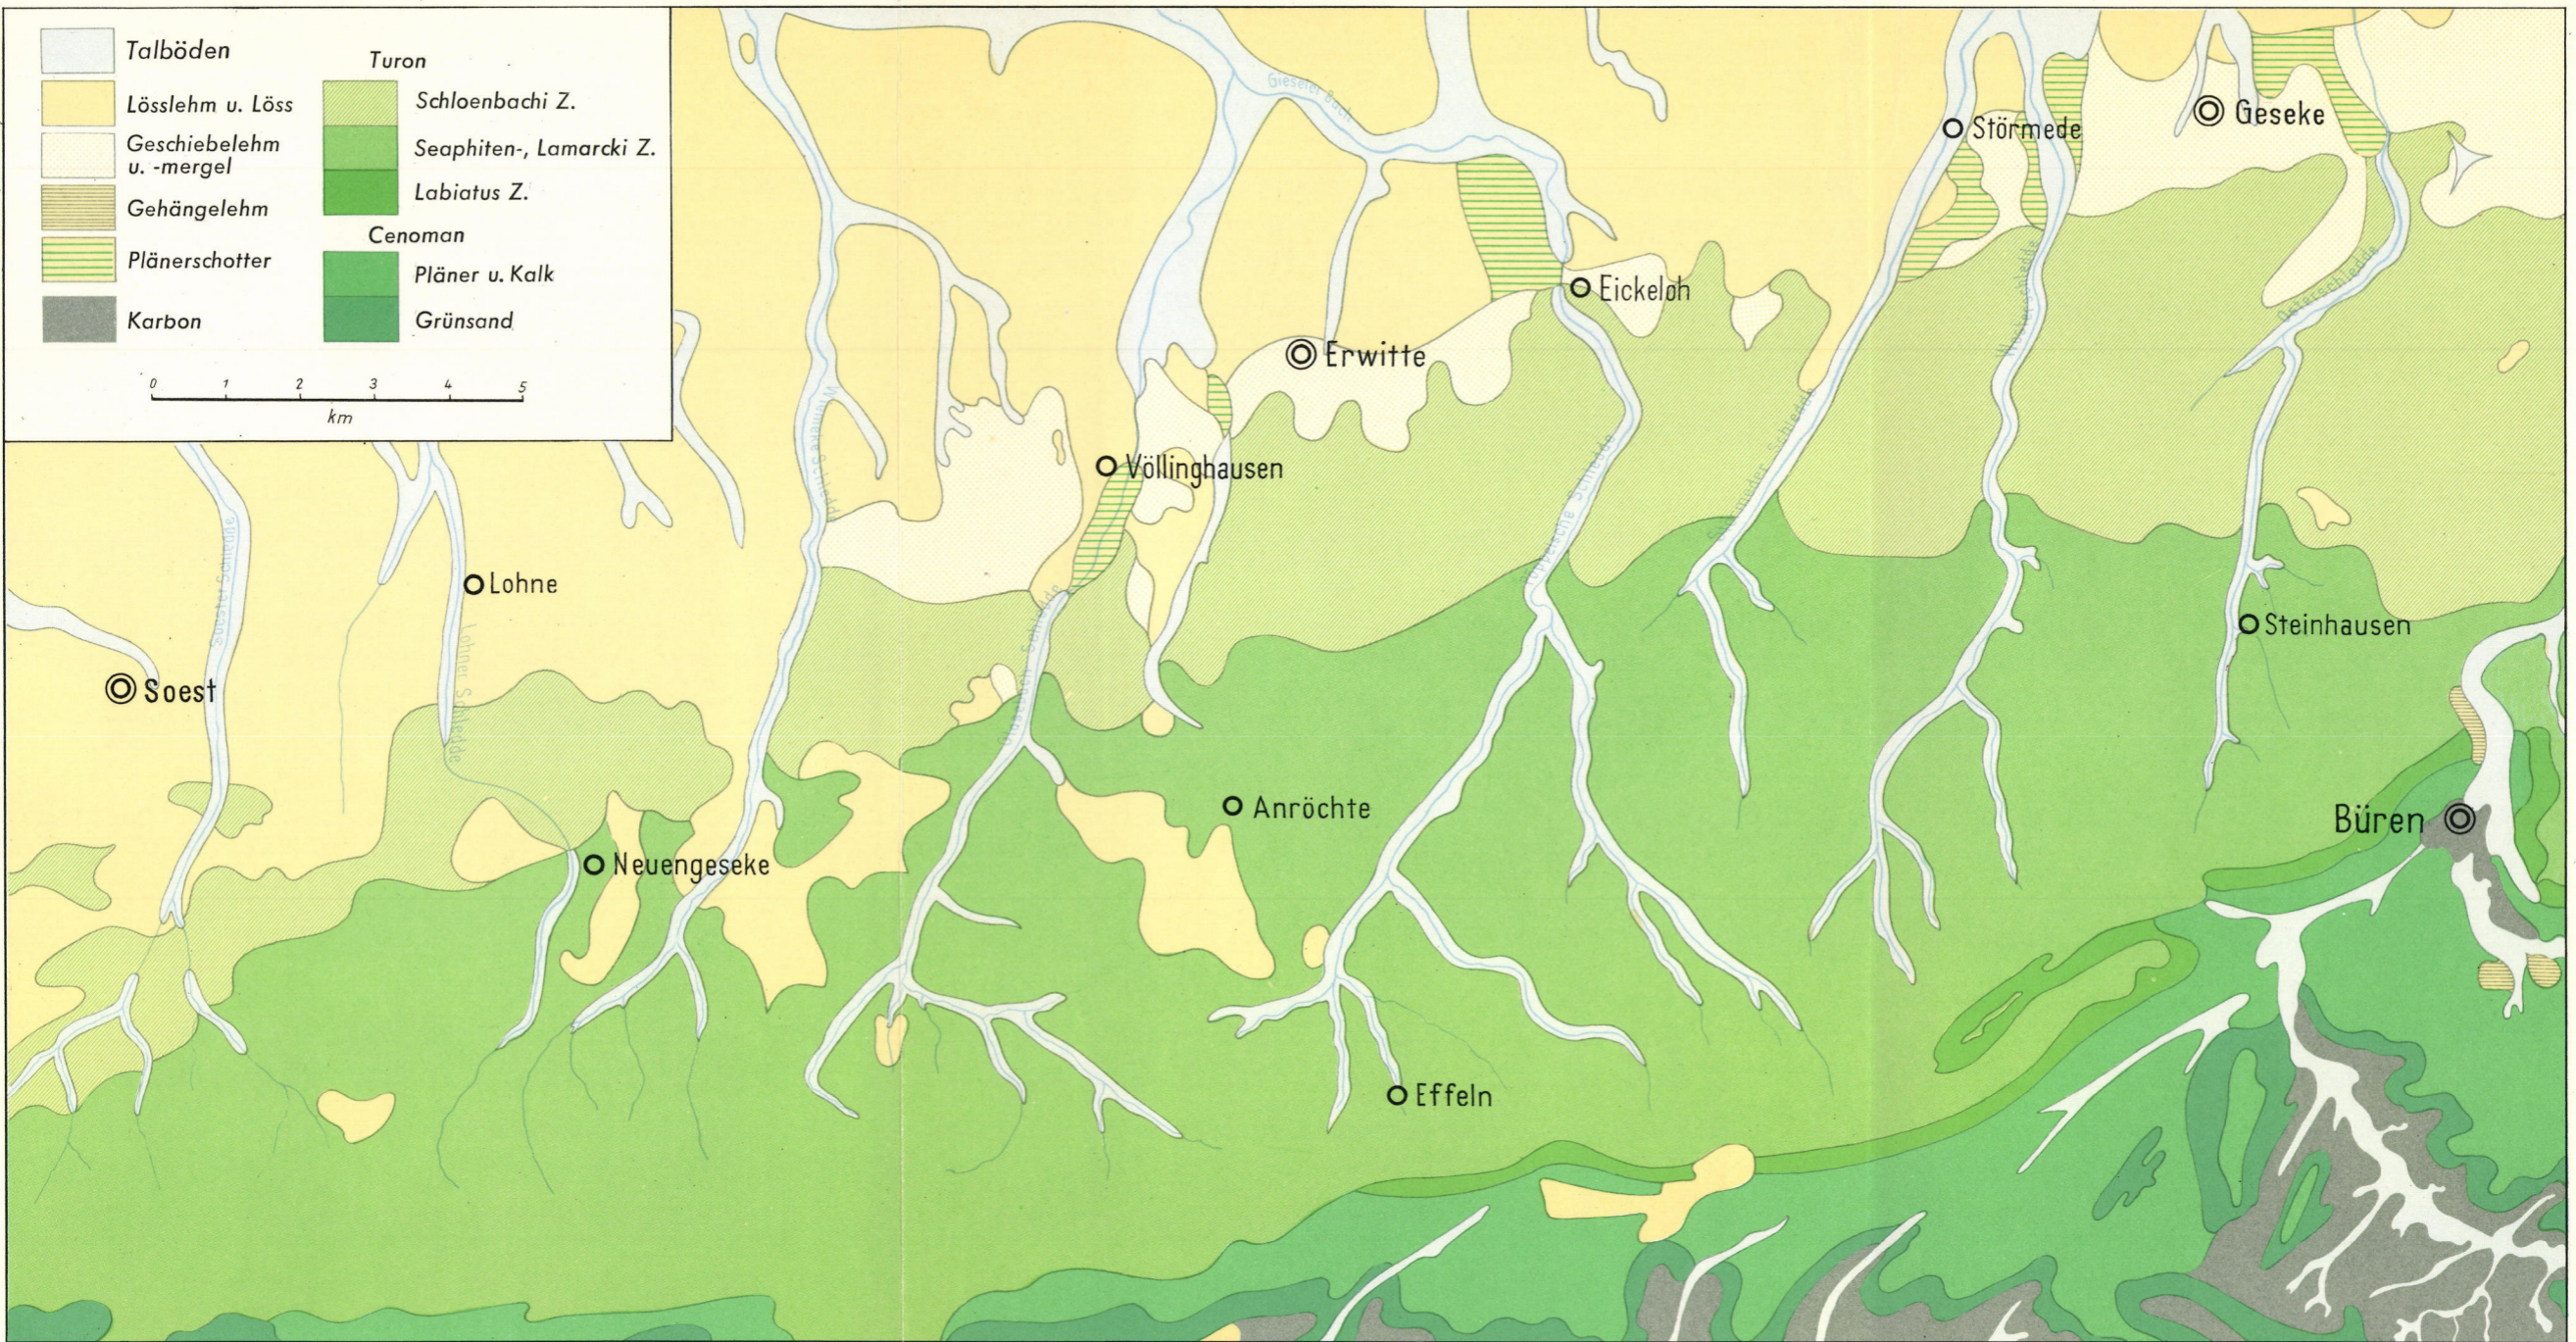
Abb. 12: Geologische Schichten
(nach Lotze, Woldstedt u. eigenen Feststellungen)

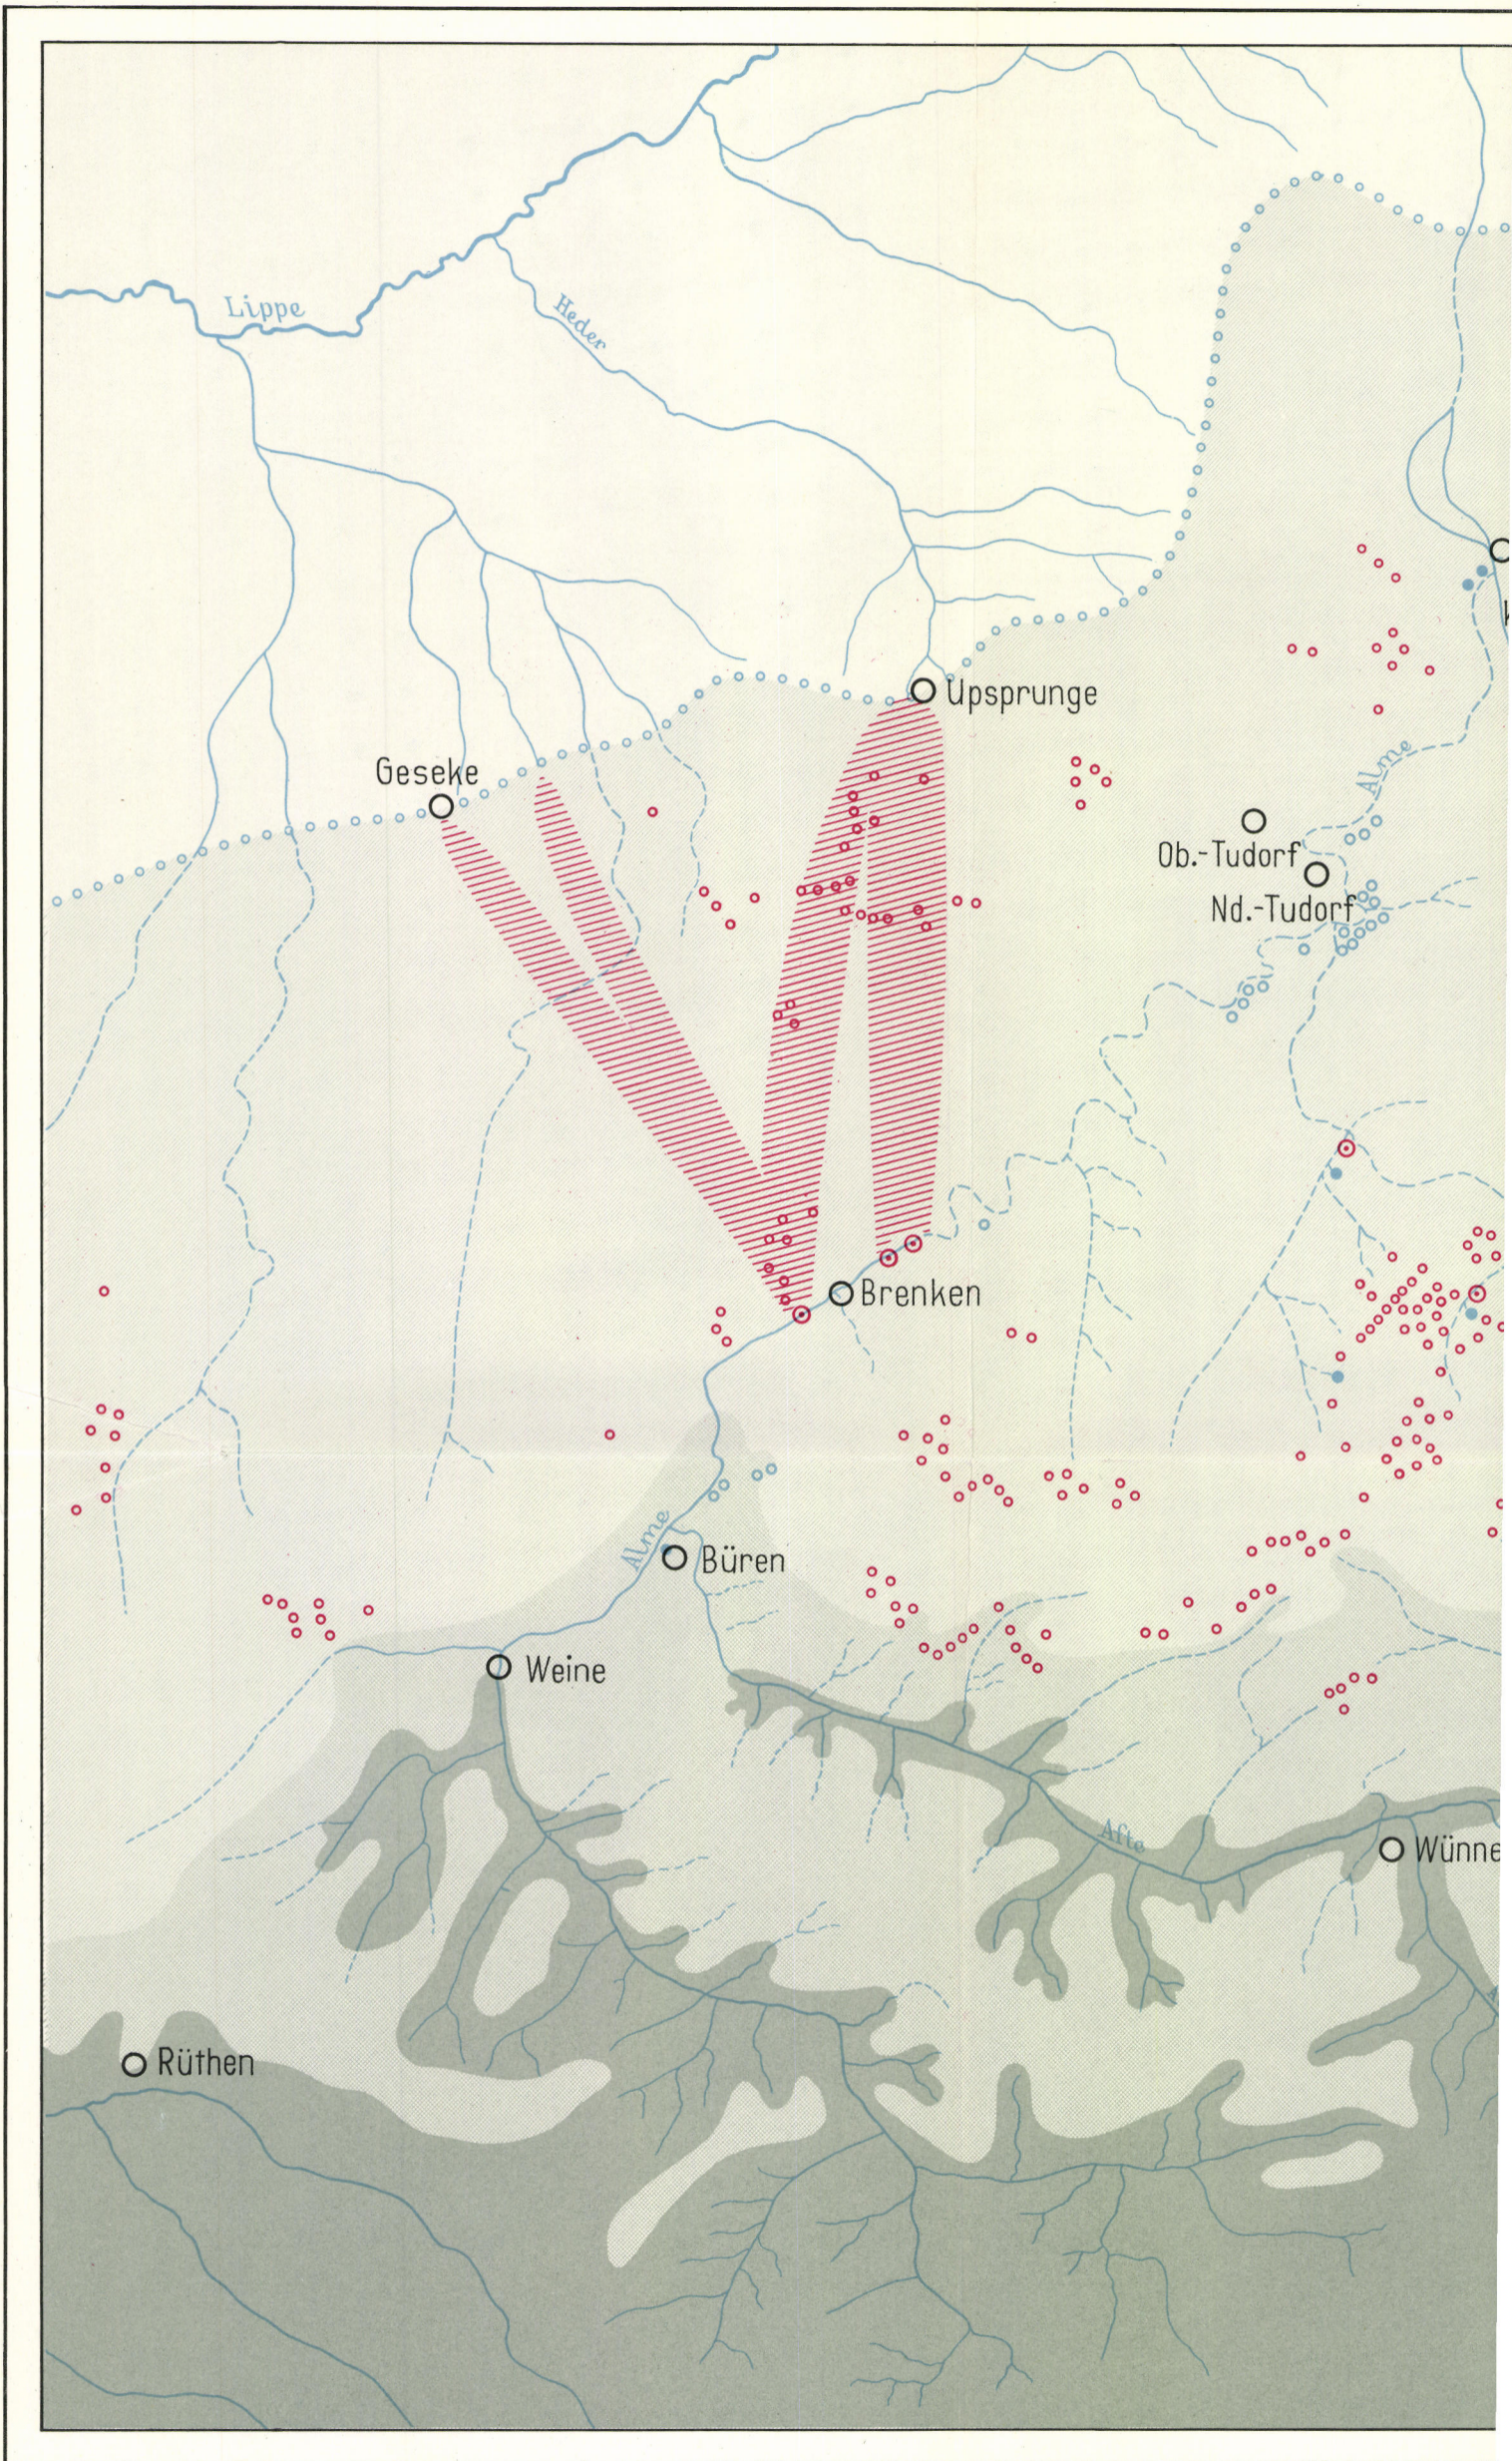
Abb. 13: Die Verkarstu
(nach Stille und eig
